**RESUELVE PROCEDIMIENTO ADMINISTRATIVO
SANCIONATORIO ROL D-018-2019**

RESOLUCIÓN EXENTA N°1270

1. El procedimiento administrativo sancionatorio se inició mediante Res. Ex. N° 1/ Rol D-018-2019, de fecha 18 de febrero de 2019, en contra de SCM MINERA LUMINA COPPER CHILE S.A. (en adelante e indistintamente "SCM" o "la empresa), Rol Único Tributario N° 99.531.960-8, titular de, entre otras, las siguientes Resoluciones de Calificación Ambiental: Resolución Exenta N° 13, de 13 de enero de 2010, de la entonces Comisión Regional de Medio Ambiente de la Región de Atacama, que calificó ambientalmente favorable el estudio de impacto ambiental del "Proyecto Caserones" (en adelante, RCA N° 13/2010), rectificadas por la Resolución Exenta N° 52, de 25 de febrero de 2010, de la misma Comisión, y modificadas por la Res. Ex. N° 68, de 16 de noviembre de 2010, de la Dirección Ejecutiva del Servicio de Evaluación Ambiental, que se pronuncia sobre Recurso de Reclamación presentado por SCM; y Resolución Exenta N° 57, de 07 de marzo de 2014, de la Comisión de Evaluación Ambiental de la Región de Atacama, que calificó ambientalmente favorable la declaración de impacto ambiental "Actualización Mina Cas

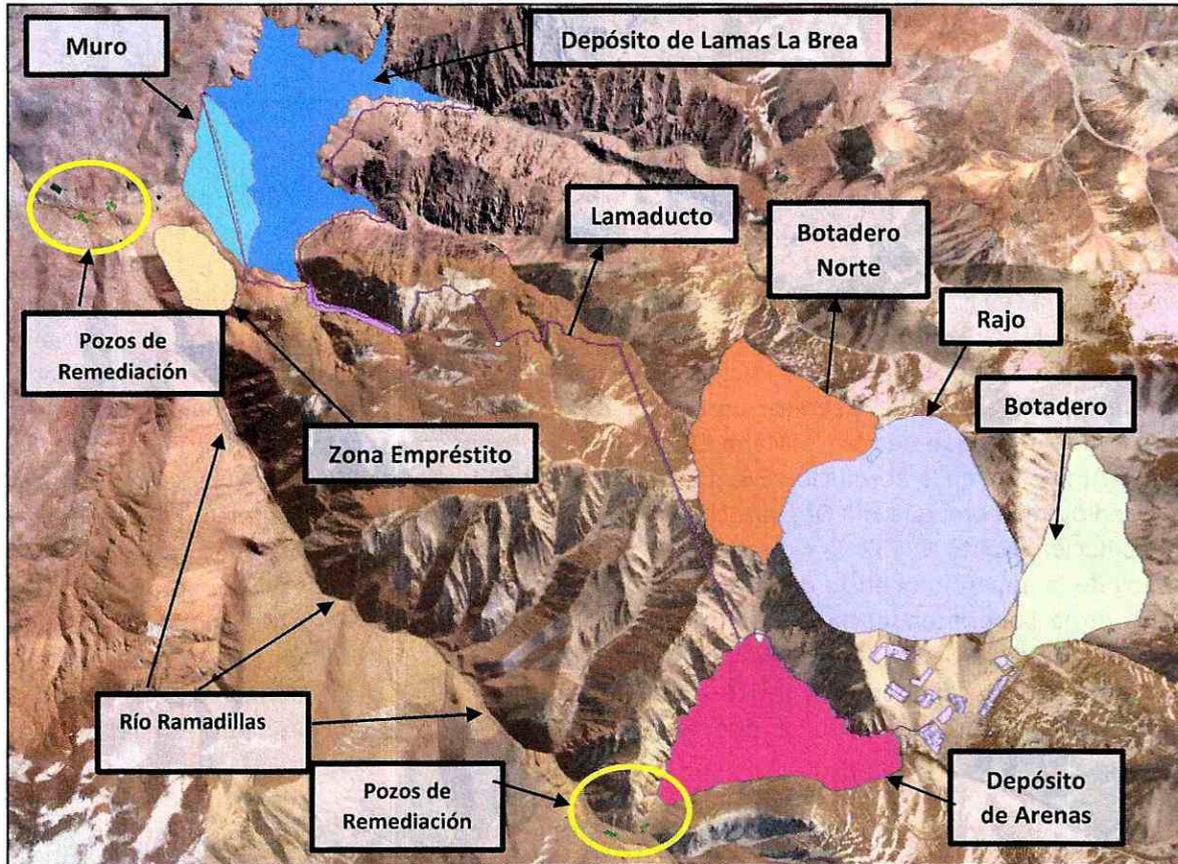
Figura N° 1 – Área emplazamiento proyecto Caserones

Caserones, mientras que las lamas son depositadas en un embalse ubicado en la quebrada La Brea. Cabe indicar que ambas quebradas confluyen en el Río Ramadillas, el que es tributario del río Pulido, y éste último, a su vez, del río Copiapó. Las principales obras del proyecto se visualizan a continuación:

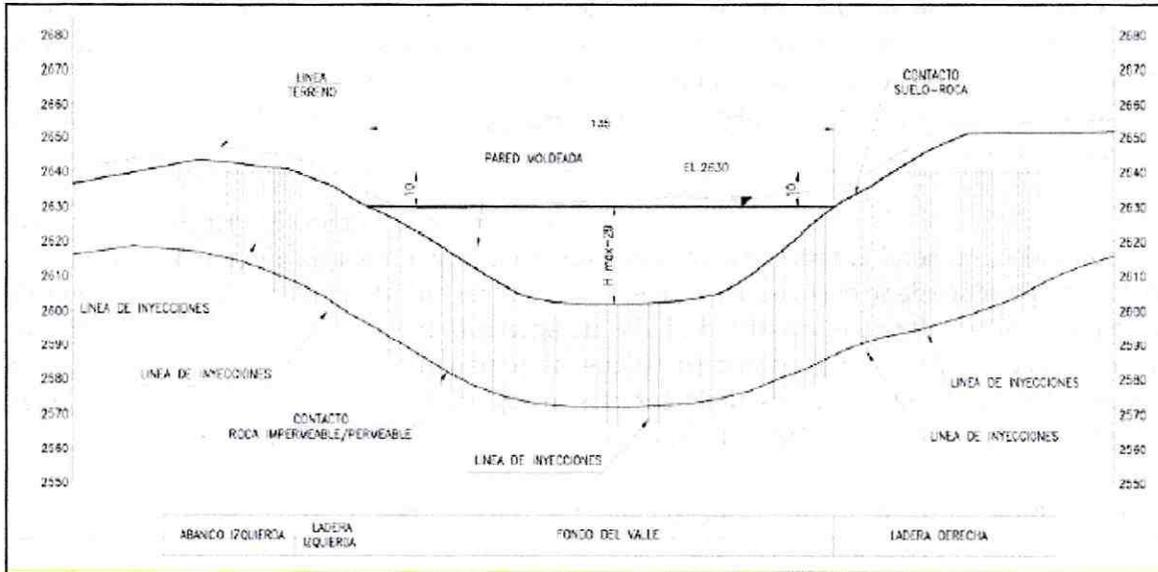
Figura N° 3 - Sección Transversal Zanja Cortafuga e Inyecciones Quebrada La Brea – Depósito de Lamas

46. Al respecto, cabe indicar que el Anexo N° 27, de la Adenda N°1, del EIA del proyecto Caserones, denominado “Memoria de cálculo Zanja Cortafuga Depósito Lamas La Brea”, tiene por objetivo “definir, a nivel de ingeniería básica, la **zanja cortafuga que permite el sellado de la sección de salida del valle del depósito de lamas La Brea**. En este documento, se expone que “4.2. (...) se hace impensable la construcción de un muro de hormigón convencional en una zanja excavada, **haciéndose necesario la consideración de otra tecnología que garantice un cierre seguro de la zona central del valle, siendo ésta la pared moldeada**” [...] 4.4.2. Zona Central [...] **considerando una pared moldeada en base a hormigón plástico que reemplaza el relleno existente, debiéndose empotrar en la roca fundamental al menos 0,5 m y una cortina de inyección (una línea) que penetre la roca fundamental hasta empotrarse en la roca sana al menos 5 m.** [...] para el caso de la zanja cortafuga de aguas debajo de la piscina de captación de filtraciones, según los resultados de las pruebas de infiltración ejecutadas en las perforaciones SDL-09, 11 y 12, la profundidad de tratamiento en la zona central del relleno alcanzará como máximo 30 metros, para lo cual se considera la misma solución anterior; [...] 4.5.1 General. [...] Para ambas zanjas cortafuga, **la solución se encuentra compuesta por una y tres líneas de inyecciones (...), siendo éstas proyectadas en áreas de roca de baja calidad geotécnica (asociadas a mayores permeabilidades), para lo cual se deben extender hasta alcanzar la roca fresca de baja permeabilidad.** [...] La profundidad de tratamiento puede variar de una perforación a otra. La profundidad definitiva de cada perforación se determina por medios de avances discretos de la perforación y la realización de los correspondientes ensayos de agua, en tramos típicos de 3 a 5 m de longitud. Se estima que se alcanza una profundidad de tratamiento suficiente cuando las pruebas de infiltración (o admisión de lechada) del tramo de fondo indiquen que se ha encontrado la roca de baja permeabilidad. [...] **Dadas las características de la roca existente y lo finura de sus grietas, se especifica usar lechadas de cemento de alta penetración en la que se utilice un procedimiento de lubricación previa para facilitar la penetración de la lechada en las grietas más finas de la roca.** [...] 4.5.2 Configuración de las Líneas de Inyección: **Líneas 1 y 3: Filas exteriores penetrando la roca sana hasta una profundidad de 1 m. Línea 2: Fila central. Barrera hidráulica de 33 y 29 m de profundidad (zanja cortafuga aguas arriba y abajo, respectivamente), hasta alcanzar la roca de**

baja permeabilidad en 1 m de profundidad.” (énfasis agregado). Finalmente, incorpora una imagen que grafica lo anteriormente desarrollado:

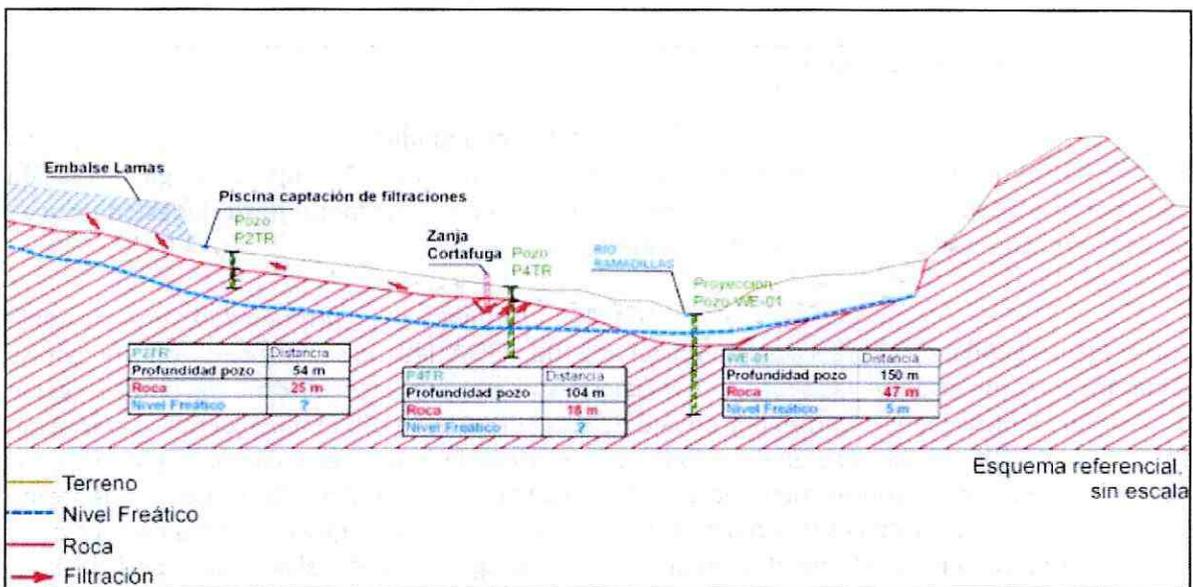
Figura N° 4: Esquema de perfil longitudinal. Quebrada La Brea, sector Embalse de Lamas

49. Por su parte, la figura 33, asociada a la respuesta 5.11 se muestra un esquema de la zanja cortafuga (empotrada) que llega hasta la roca, aunque sin mostrar inyecciones. El detalle de las bocatomas superficiales y sub-superficiales y del sistema de control de filtraciones, incluidas las generalidades de la zanja cortafugas tanto de La Brea como Caserones, se entregó en el Anexo 17 de la adenda 2, sin embargo, no se precisa en dicho antecedente la profundidad a que debían llegar las zanjas cortafugas de ambos depósitos, ni las inyecciones de lechada.

51. Asimismo, en la Adenda 3, sección 4, relativo al Recurso Hídrico, numeral 1, se señala, en forma resumida que, en el caso del depósito de lamas, bajo la zona no saturada se encuentra el acuífero en areniscas que se comportan como acuíferos de baja permeabilidad, donde el tránsito de flujos de agua subterránea y, por ende, de eventuales contaminantes es muy lento y en el caso de que los contaminantes se movieran por la zona no saturada ubicada en los depósitos sedimentarios, estos serán captados por la zanja cortafuga diseñada para estos efectos. La Figura N° 4, ilustra los conceptos indicados previamente.

52. En suma, revisados los antecedentes de las Adendas N° 2 y 3, solo es posible confirmar la condición del diseño de la zanja cortafuga de capturar los flujos que se movieran por el acuífero en roca sedimentaria, pero no se puede concluir una variación del diseño de esta obra presentada de manera previa a la autoridad. Lo anterior, se circunscribe además, en que ni las Adendas referidas, ni sus antecedentes complementarios, tuvieron por objeto presentar una nueva conceptualización a nivel de ingeniería, respecto al diseño de la Zanja. En efecto, la última memoria de cálculo de la ZCF-LB, acompañada durante la evaluación ambiental es aquella correspondiente al Anexo N° 27, de la Adenda N° 1, y que tuvo por objeto “definir, a nivel de ingeniería básica, las zanjas cortafuga para el sellado de la sección de salida del valle del depósito de lamas La Brea”, según se expresa en dicho antecedente.

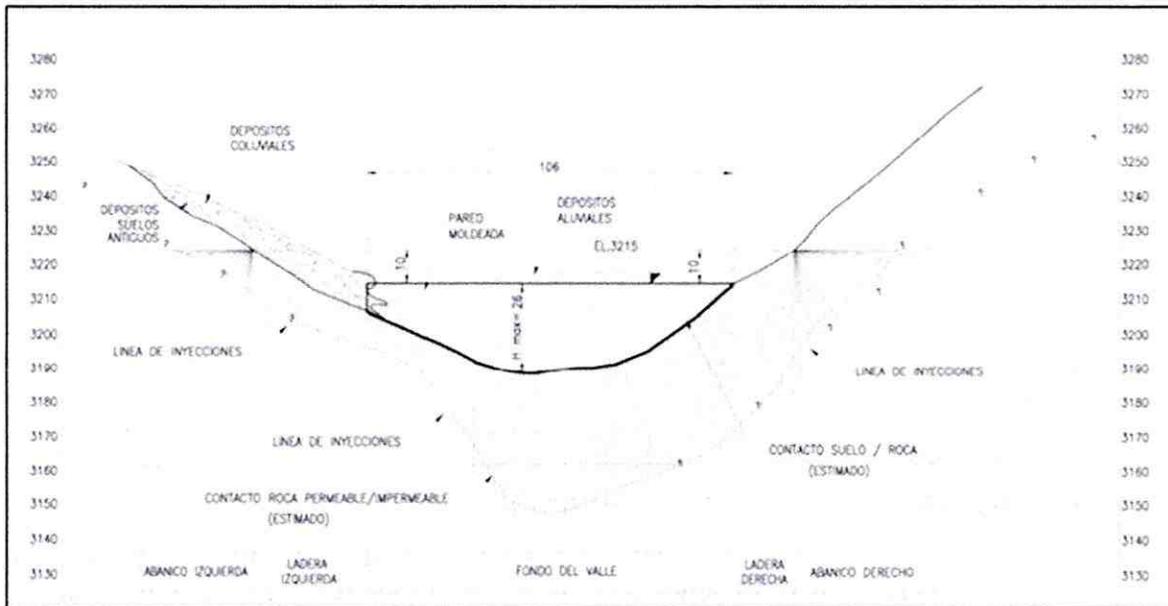
Figura N° 5- Sección Transversal Zanja Cortafuga e Inyecciones – Quebrada Caserones Depósito de Arenas

85. Al respecto, cabe indicar que el Anexo N° 28, de la Adenda N°1, del EIA del proyecto Caserones, denominado “Memoria de cálculo Zanja Cortafuga Acopio Arenas Caserones Bajo”, tiene por objetivo “definir, a nivel de ingeniería básica, la **zanja cortafuga que permite el sellado del fondo del valle del acopio de arenas Caserones Bajo**”. En este documento, se expone que “el proyecto considera el diseño de la zanja cortafuga aguas abajo del muro de pie como última obra de control del agua a recuperar, proveniente del acopio de las arenas, y que no son captados por el sistema de drenaje, a modo de evitar que estas aguas alcancen el curso del río Ramadillas”. Adicionalmente, en su numeral 4.2, se exponen determinadas consideraciones de contexto a tener en cuenta en el diseño de la obra, debiendo relevarse las siguientes: “el relleno sobre la roca basal tiene un espesor del orden de 26 m en la parte central” (...) la roca basal está muy alterada en profundidad y con numerosas grietas, teniendo una permeabilidad semejante al relleno superior (...) la roca más impermeable se encuentra a 70 m de profundidad en el centro del valle (...) **el relleno superficial debe tratarse mediante tres líneas de inyección (...) La roca alterada que se encuentra bajo el relleno también debe tratarse mediante tres líneas de inyección (...) La llamada roca sana se encuentra bastante agrietada.**” En base a dichas condiciones, se estableció que la “solución de control de filtraciones es una zanja cortafuga conformada por una pared moldeada y tres líneas de inyección que penetren entre 1 y 5 m en la roca de baja permeabilidad, lo cual permite la reducción del caudal de filtraciones en aproximadamente un orden de magnitud”, especificando en detalle que las inyecciones de lechada atravesarían los estratos hasta llegar al contacto roca permeable/impermeable.” Finalmente, incorpora una imagen que grafica lo anteriormente desarrollado:

86. En efecto, y al igual como fuera expresado en relación con el cargo N° 11, las figuras y planos acompañados no son concluyentes para dar por acreditada la supuesta modificación que habría tenido el diseño de la zanja cortafugas durante la evaluación ambiental. Esta conclusión, además, se ve reforzada en el hecho que, durante la evaluación ambiental, no se presentara un nuevo Anexo que actualizara la memoria de cálculo de la Zanja Cortafuga en el Depósito de Arenas, por lo que es evidente que el diseño de habilitación hasta la roca competente, a través de las líneas inyecciones de lechada de cemento no fueron modificadas, razón por la que quedó como condición exigible del ICE y de la RCA N° 13/2010.

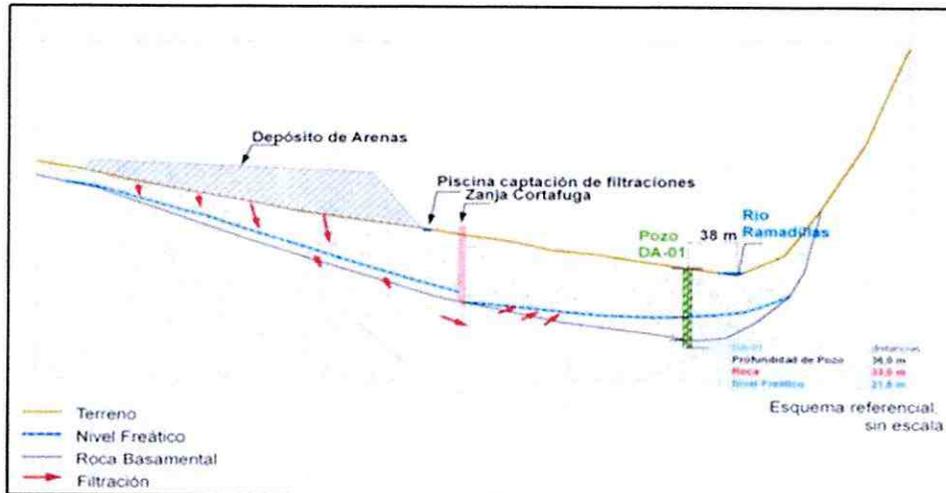
Figura Nº 6 - Perfil Longitudinal quebrada Caserones, Sector Depósito de Arenas

88. Luego, la Figura N° 31 de la Adenda N° 2, también referida por la empresa, grafica la siguiente conceptualización: *“Se observa en esta figura que las hipotéticas filtraciones serán aquellas que alcancen la napa y viajen por ella hasta la napa del Ramadillas, en este caso serán captadas por los pozos de remediación de acuerdo al plan de remediación que se entrega en el Anexo 43 de esta Adenda. Los flujos en el aluvio serán controlados por la zanja cortafugas (...) El diseño de este drenaje es detallado en el anexo “Sistema de Drenajes Arenas” (anexo 24, Adenda N°1).”*

89. En base a lo anterior, cabe indicar que la Adenda Nº 2, no innova o modifica las condiciones constructivas definidas para la Zanja Cortafuga del Depósito de Arenas. En primer término, por cuanto tales antecedentes fueron presentados para explicar aspectos distintos al diseño constructivo de dicha obra, por lo que no resulta razonable que una somera descripción de los sistemas de drenaje del proyecto y una imagen, tengan mérito para redefinir un diseño presentado con importante nivel de detalles en la Adenda Nº 1. En segundo lugar, porque analizando en profundidad estos antecedentes, la Zanja Cortafuga se encuentra habilitada hasta la roca basamental, y la descripción asociada a esta indica que se encontraría al final de la quebrada, de manera transversal, atravesando todo el espesor del relleno aluvial controlando precisamente los flujos provenientes desde el aluvio. En tercer lugar, la respuesta en análisis, al referirse a “hipotéticas filtraciones” da cuenta de la baja probabilidad de generarse infiltraciones aguas abajo de la zanja cortafuga, a través de los estratos inferiores al aluvio, esto es, en la napa presente en la roca basamental según la figura referida por la empresa.

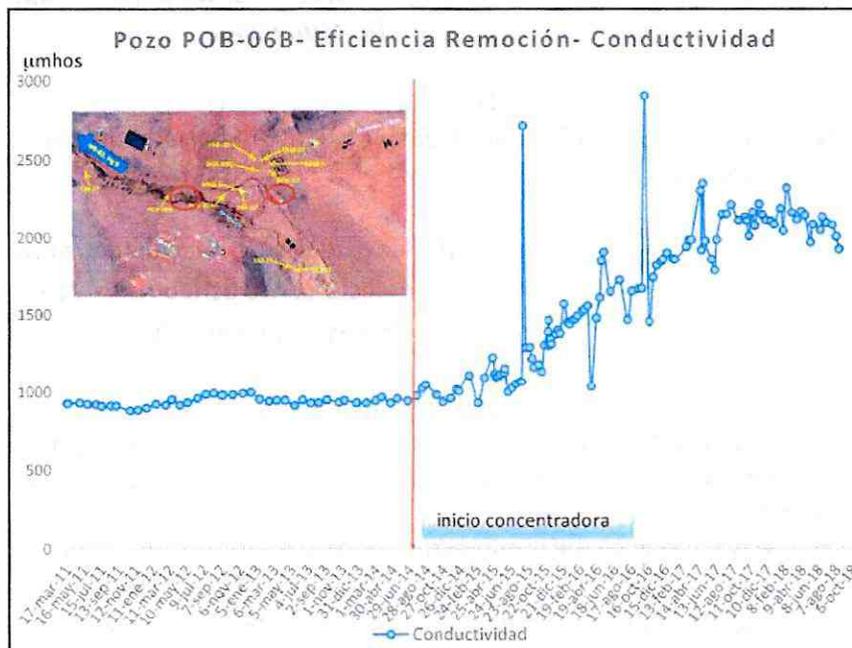
Gráfico N° 1: Concentraciones de Conductividad eléctrica en POB-06B

105. Así, se sostuvo, que la alteración de la calidad hidroquímica de las aguas subterráneas de la cuenca del río Ramadillas, provocada aguas abajo de su confluencia con la quebrada La Brea, se vincula al inicio de la operación de la planta concentradora en junio del año 2014. Para mayor claridad, la formulación de cargos graficó las concentraciones de Sulfato y Conductividad Eléctrica en el pozo POB-06B, dando cuenta de su variación desde la operación de la planta concentradora, los que se muestran a continuación:

106. Según la imputación contenida en la formulación de cargos, esta afectación de la calidad de las aguas se vincula a la construcción de la zanja cortafuga aguas abajo del depósito de lamas, sin cumplir con las condiciones constructivas establecidas durante la evaluación ambiental. Lo anterior, al haberla habilitado solo en el relleno aluvial y sin inyecciones de lechada de cemento.

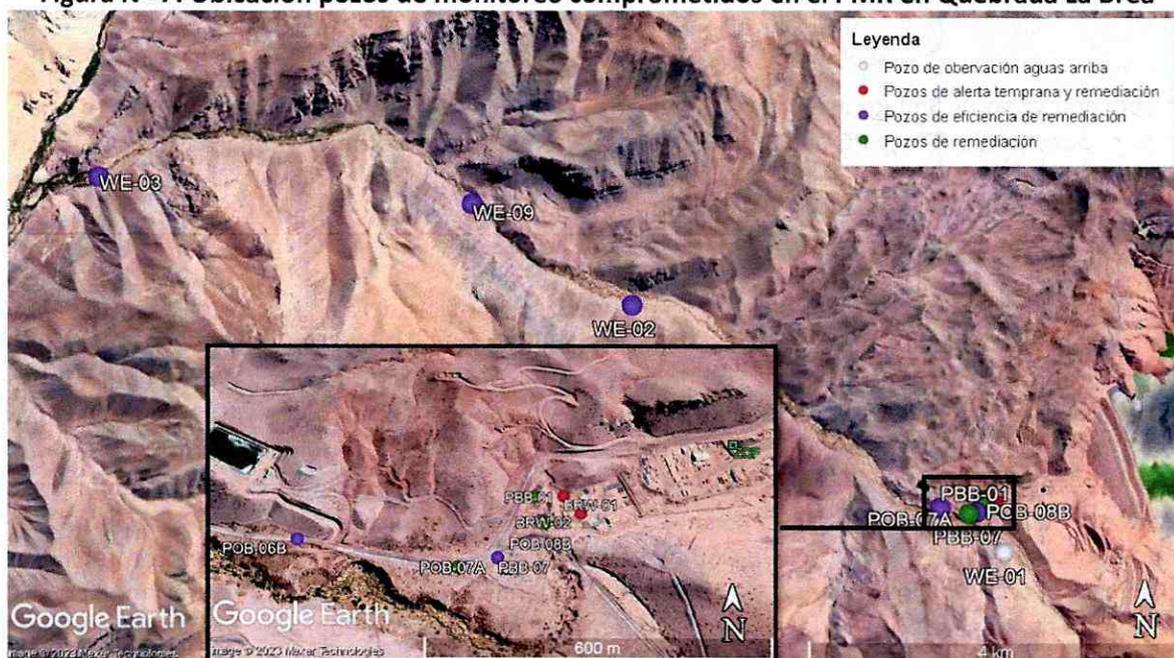
Figura Nº 7: Ubicación pozos de monitoreo comprometidos en el PMR en Quebrada La Brea

162. Para efectos de contexto, en la siguiente imagen se muestran los puntos de monitoreo establecidos en el PMR para la quebrada La Brea. Los pozos BRW-01 y BRW-02 (ícono color rojo) corresponden a los pozos de alerta temprana y remediación; los pozos PBB-01, POB-08B, y POB-07A (ícono color verde) son pozos cuya única función es de remediación; y los pozos PBB-07, POB-06B, WE-02²⁸, WE-03 y WE-09 (ícono color violeta) como pozos de eficiencia de remediación, y WE-01²⁹ (ícono color gris) como pozo de observación aguas arriba de la quebrada La Brea, en cuenca del río Ramadillas.

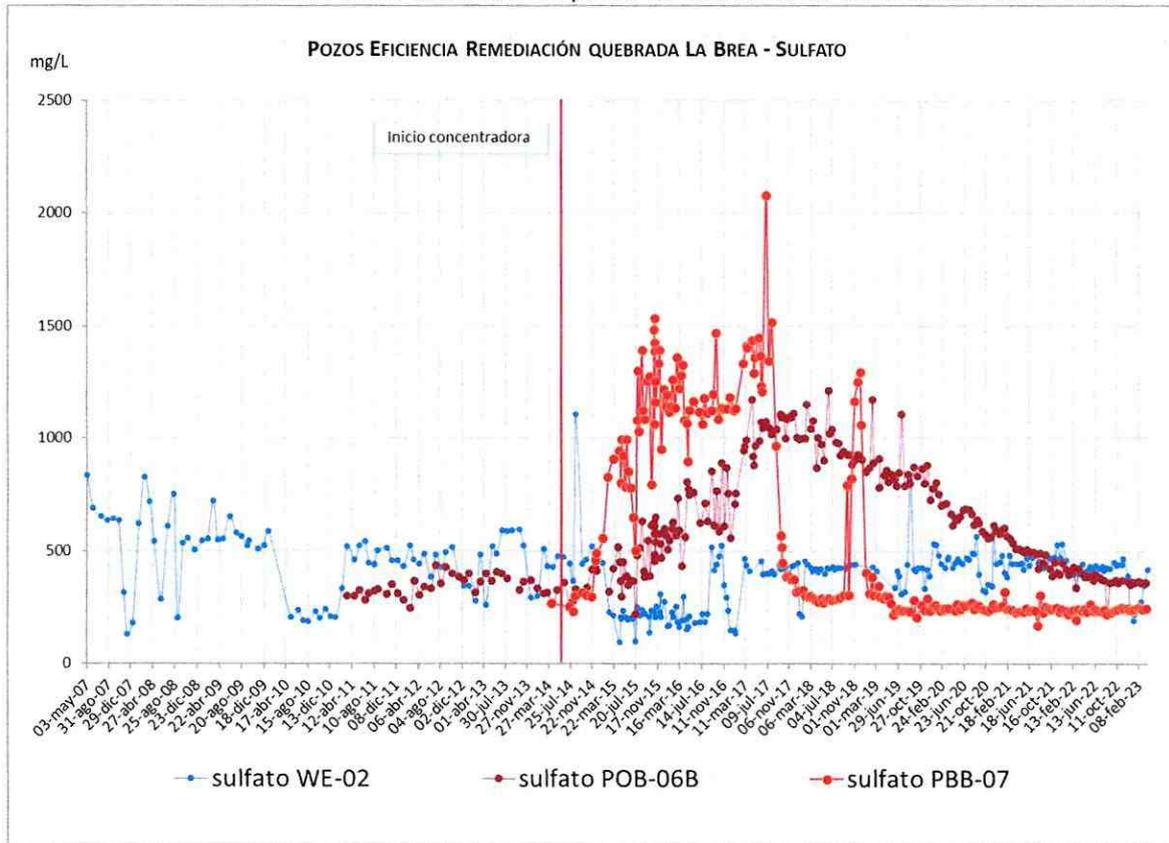
Gráfico N° 3: Concentración de sulfato en pozos de eficiencia de remediación en La Brea

168. Lo anterior permite adelantar que a en términos espaciales, las perturbaciones alcanzaron el pozo POB-06B, de manera que se percibirían en forma más evidente dentro del acuífero de la quebrada de La Brea, sin alcanzar el pozo WE-02.

170. A partir de los datos expuestos, es posible apreciar que la afectación de la calidad de las aguas subterráneas habría alcanzado el pozo POB-06B, pero no el pozo WE-02. Lo anterior, se corrobora si se analiza estadísticamente el comportamiento de este último pozo en el periodo pre-operacional con el periodo post inicio de la operación de la concentradora. En efecto, en la siguiente Tabla se aprecia que las concentraciones de sulfato en el pozo WE-02, no presentan variaciones estadísticamente significativas entre un periodo y otro, cuestión que lleva a estimar que el detrimento no habría alcanzado este sector.

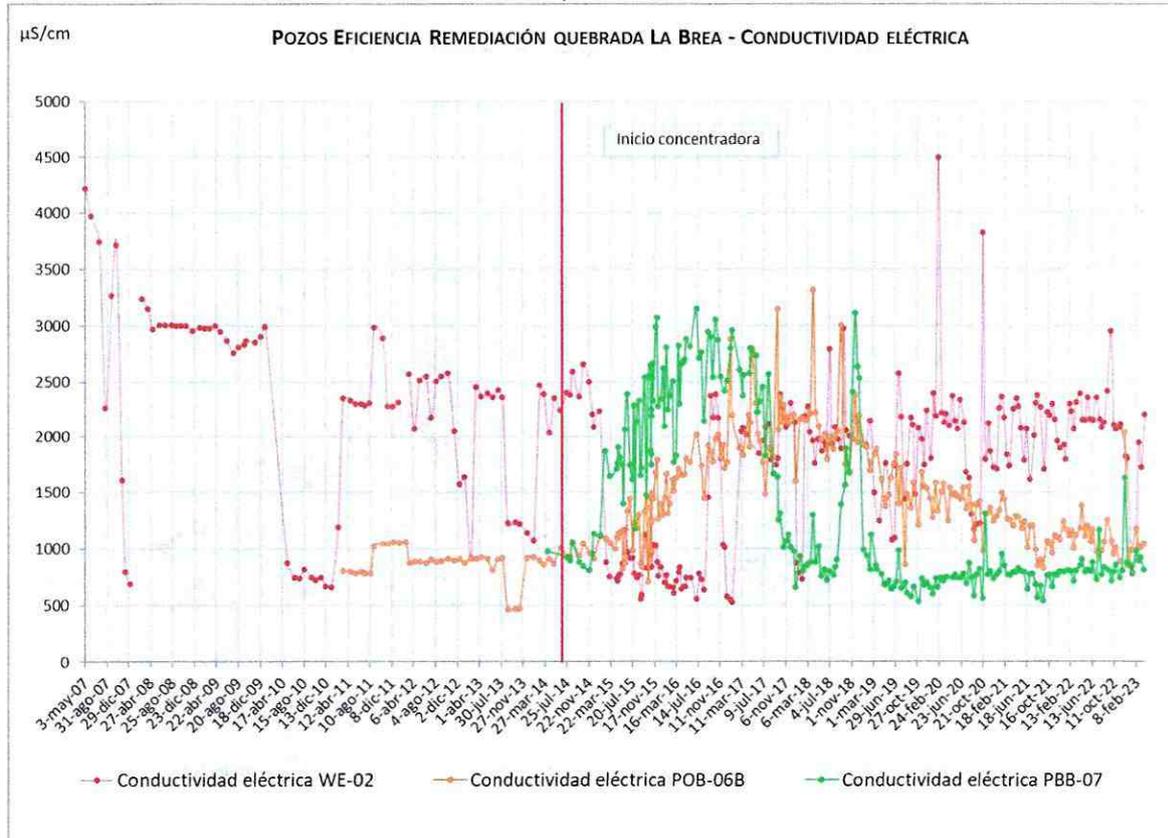
Gráfico N° 4: Conductividad eléctrica en pozos de eficiencia de remediación en La Brea

169. Realizando el mismo ejercicio respecto de la Conductividad Eléctrica en los pozos de eficiencia de remediación analizados, se obtienen los resultados que se muestran en la siguiente imagen y describen como se indica: las series de conductividad eléctrica asociadas a los pozos PBB-07, POB-06B y WE-02 verifican que el comportamiento de este indicador es muy variable en los pozos POB-06B y WE-02 y en menor medida en el pozo PBB-07, aunque es posible visualizar que en los tres pozos se da un mismo patrón que el visto para el sulfato, descrito previamente.

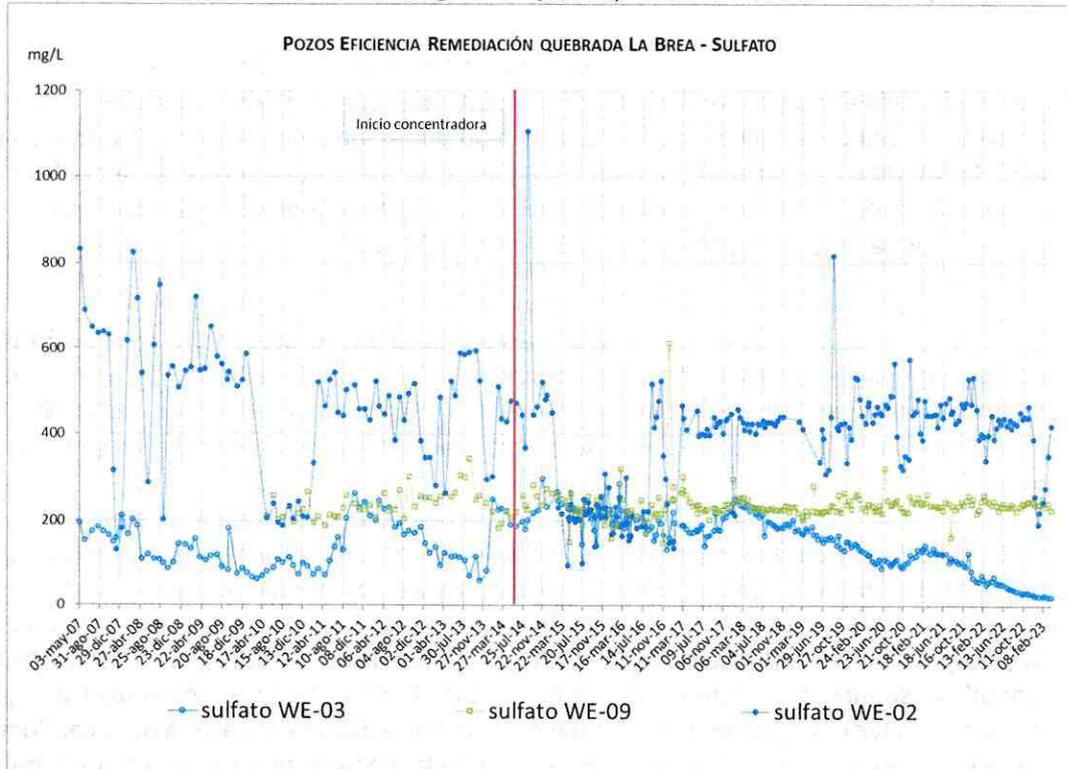
Gráfico N° 5: Comparación de la concentración de Sulfato entre pozos en cuenca del río Ramadillas, aguas abajo de quebrada La Brea

173. Al respecto, se aprecia que en los tres pozos, con posterioridad al inicio de la depositación de lamas, se identifica un comportamiento que no demuestra un deterioro respecto al existente con anterioridad a ese hecho. De esta manera, se puede confirmar que la afectación de las aguas subterráneas no habría alcanzado estos pozos. Por tanto, se concluye que la afectación no habría salido de la cuenca del río Ramadillas y se habría mantenido contenido en una zona cercana al pozo POB-06B.

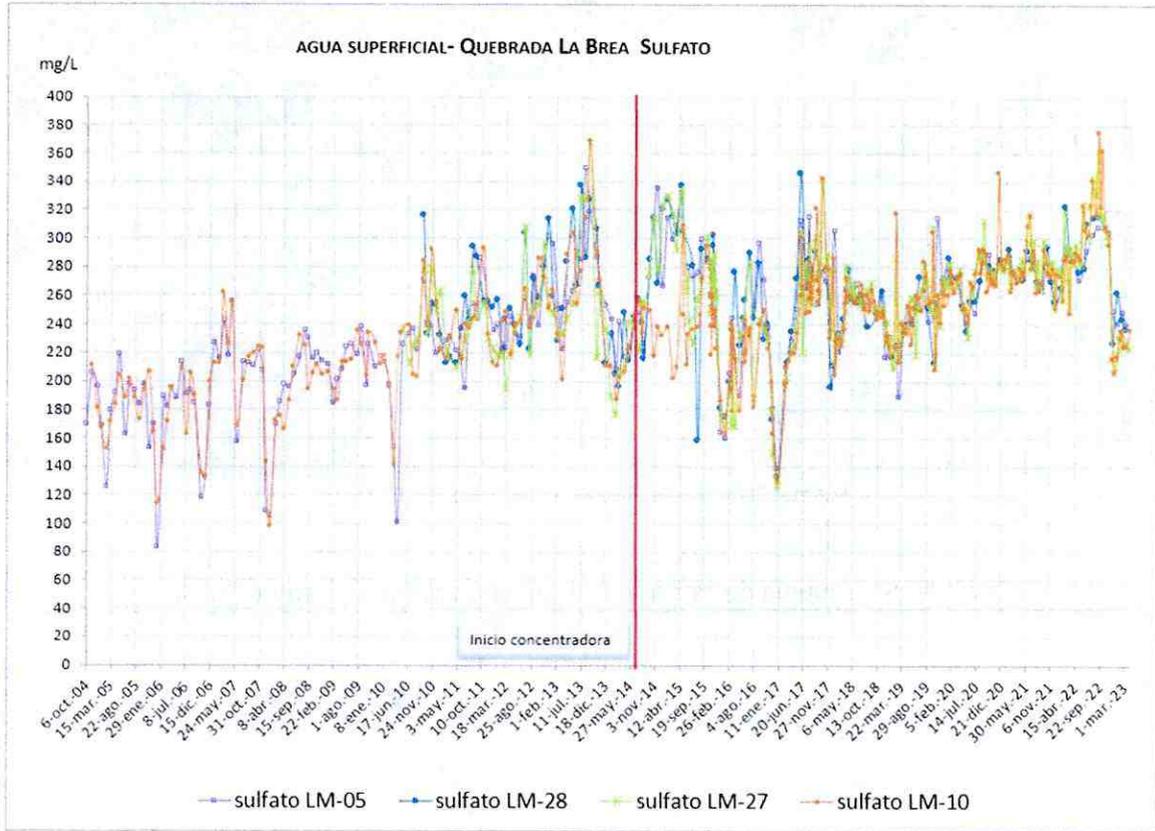
Gráfico N° 7: Comparación de Sulfatos entre puntos de monitoreo superficiales en el río Ramadillas en sector confluencia y aguas abajo de quebrada La Brea

177. Se presenta a continuación las series de tiempo de las concentraciones de Sulfato y valores de CE en los puntos LM-10 y LM-27 que permiten inferir que las infiltraciones de aguas subterráneas contactadas desde la quebrada La Brea generan un efecto en las aguas superficiales en el río Ramadillas, en cuanto los valores de las variables de interés en LM-27 muestran incrementos respecto de lo que muestra la serie en LM-10, en el período inmediatamente posterior al inicio de la concentradora. En efecto, del siguiente Gráfico se concluye que la concentración de Sulfato en el río Ramadillas aguas abajo de la quebrada La Brea (LM-27), presenta un comportamiento con mayores valores que el punto ubicado aguas arriba (LM-10), solo entre septiembre de 2014 y marzo de 2015. Un comportamiento similar al punto de monitoreo LM-27, se aprecia en LM-28 y LM-05, aguas abajo en el río Ramadillas, lo que permite concluir que este

179. De ambas gráficas es posible afirmar que la comparación entre las concentraciones aguas arriba (LM-10) con las que se detectan aguas abajo (LM-27), siguen un comportamiento muy similar, aunque presentan pequeñas diferencias entre septiembre de 2014 y marzo de 2015, las que permiten identificar la influencia de los aportes de CE y Sulfatos desde la quebrada la Brea en el río Ramadillas en ese período.

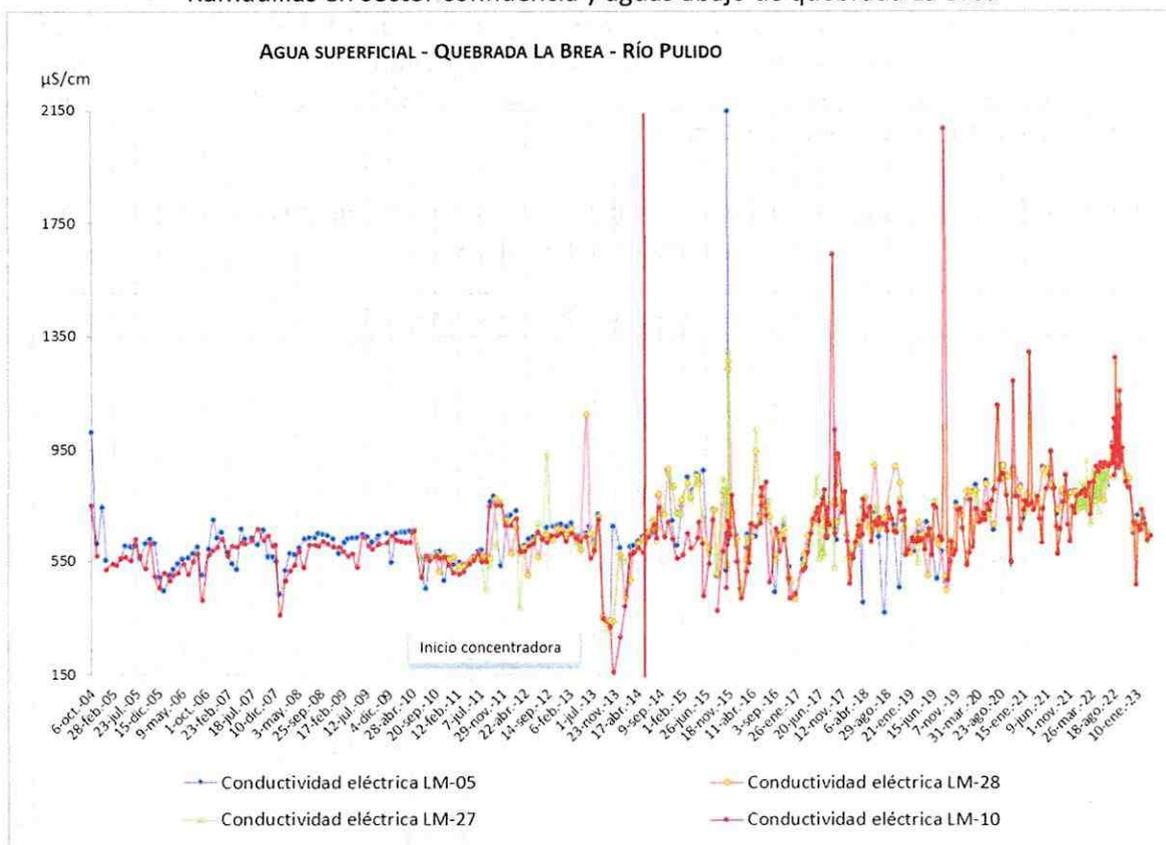
Gráfico N° 8: Comparación de Conductividad Eléctrica entre puntos de monitoreo en el río Ramadillas en sector confluencia y aguas abajo de quebrada La Brea

178. En cuanto a la evolución de la CE en ambos puntos, es posible llegar a una conclusión similar respecto de lo señalado para el Sulfato, diferenciándose solamente en la mayor variabilidad que presenta este parámetro. Sin embargo, no es descartable que este comportamiento esté influenciado por parámetros hidrológicos, producto de los cambios de cota y turbulencias propia de estos cuerpos de agua en las zonas altas de las cuencas.

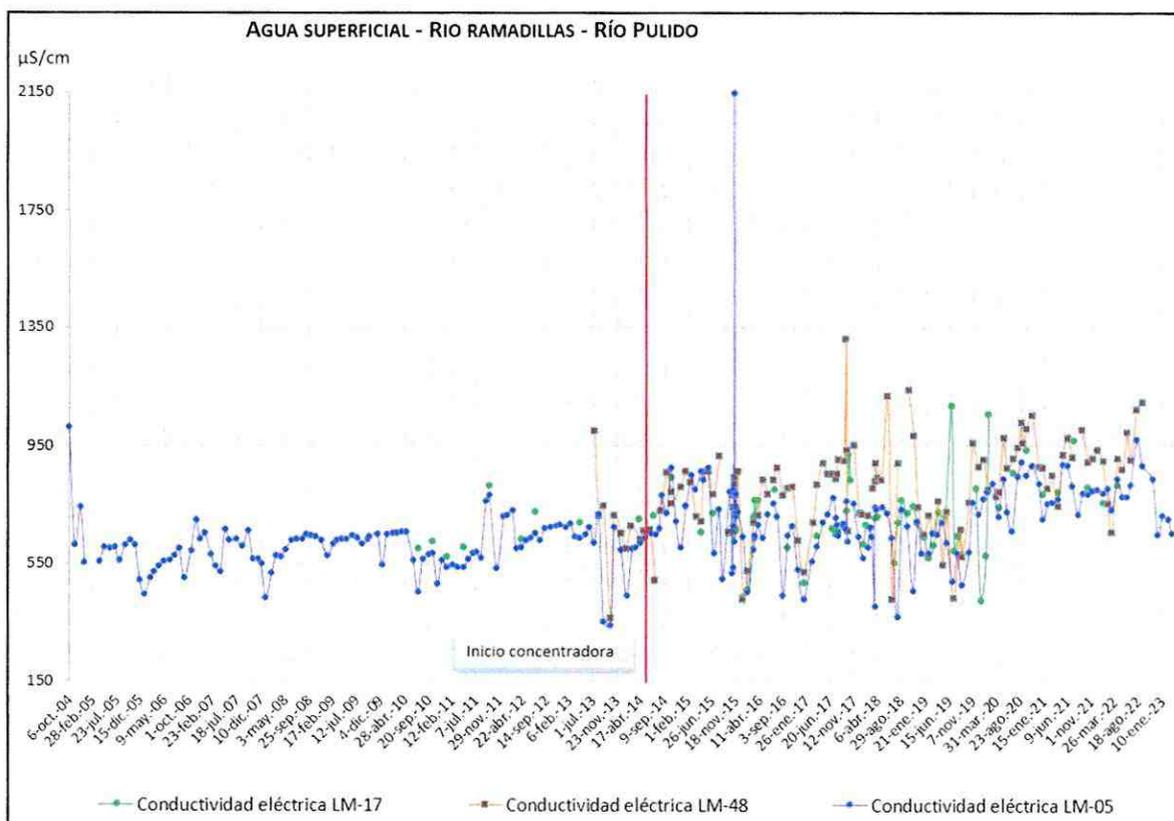
Gráfico N° 10: Comparación de Conductividad Eléctrica entre puntos de monitoreo superficiales del río Pulidos y LM-05 en río Ramadillas

181. Luego se presentan los resultados de las mediciones de conductividad eléctrica, cuya evolución se grafica en los puntos mencionados. Si bien es posible obtener algunas conclusiones al respecto, se estima que una importante contribución a la variabilidad de este parámetro -indicador de tipo general en calidad del agua- proviene de los aportes de la escorrentía en toda la parte alta de la cuenca del río Pulido, en especial del río Vizcachas del Pulido, y luego, aguas abajo de los ríos Del Potro, y río De Montosa. Sin embargo, pese a lo anterior, el análisis gráfico permite confirmar que el comportamiento de esta variable, en los puntos LM-05 y LM-17 se muestra bastante acoplado en el tiempo, incluso en el periodo inmediatamente después del inicio de la concentradora, por lo que no es posible adjudicar la causalidad de este comportamiento a la calidad del agua proveniente del río Ramadillas. Lo anterior se visualiza en la siguiente gráfica:

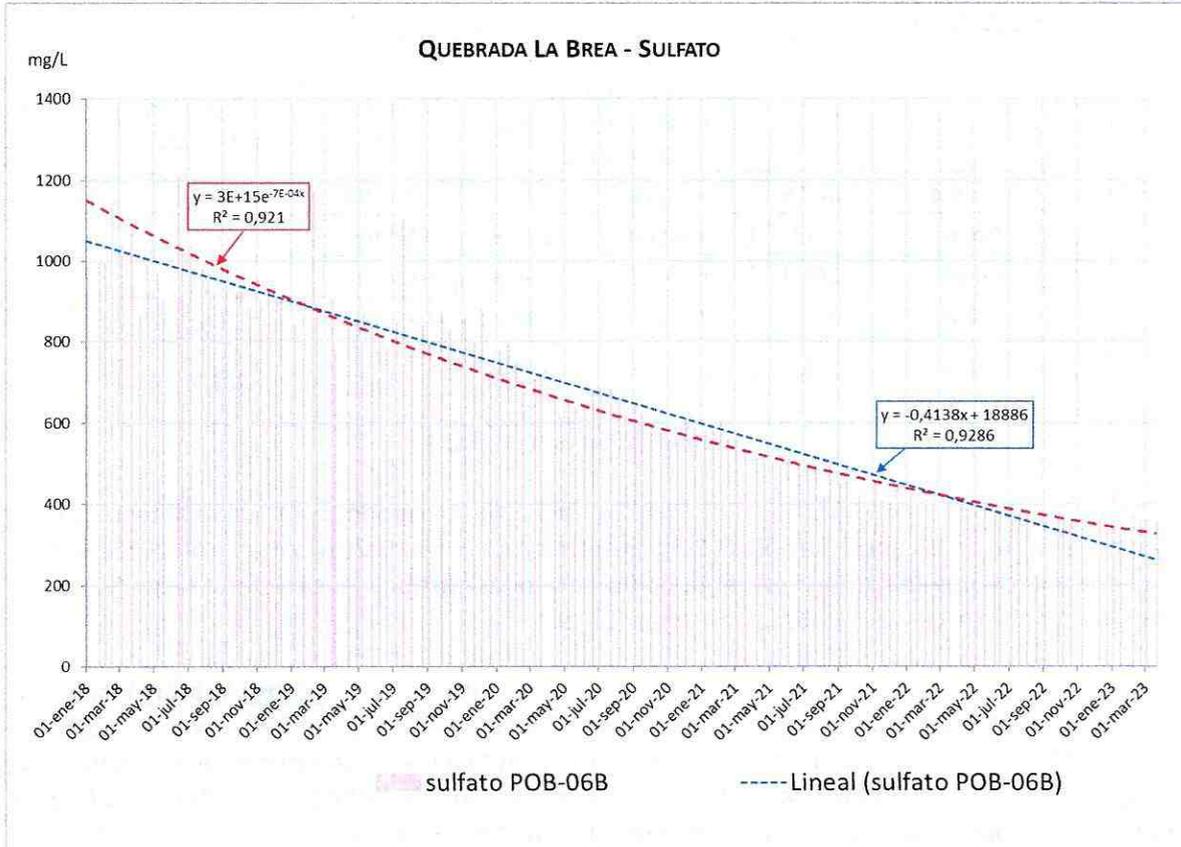
Gráfico N° 11: Líneas de tendencia de contenido de sulfato en POB-06B

200. En referencia al mismo POB-06B, se puede efectuar una comparación del comportamiento del Sulfato durante distintos periodos en relación con la operación del depósito de lamas. Por un lado, las concentraciones detectadas antes de la operación de este depósito, desde el inicio de las mediciones; luego, las ocurridas desde el inicio de la operación de la concentradora, hasta el momento de recuperación de los niveles pre-operacionales (septiembre de 2014 a febrero de 2022) y; por último, el comportamiento del parámetro durante el último periodo, cuando ya ha mantenido niveles estables por debajo de los 400 mg/l (marzo 2022 a marzo 2023). Dicha comparación de distintos parámetros estadísticos lleva a señalar que, si bien existió una afectación sobre un sector de la cuenca del río Ramadillas durante aproximadamente 8 años, actualmente, ya no es posible constatar un detrimento. En la siguiente Tabla se detalla la información en base a la cual se arriba a esta conclusión:

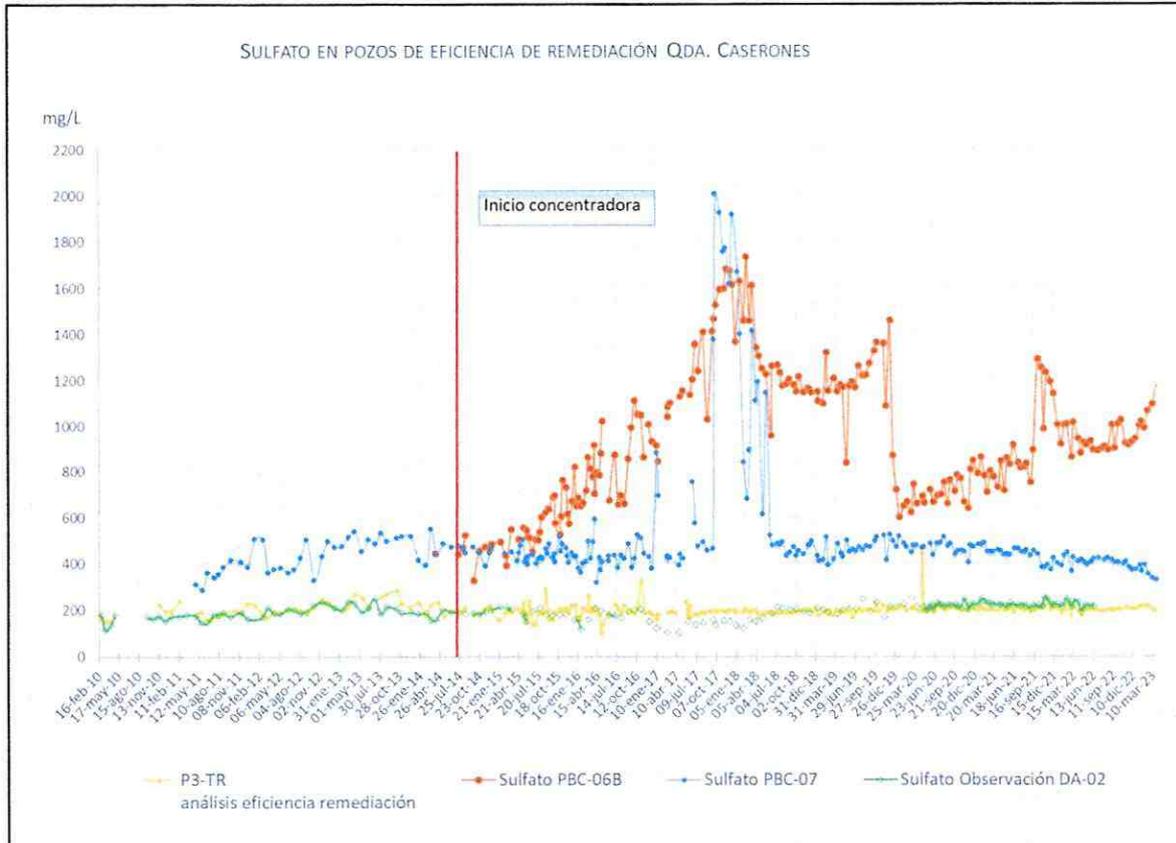
Gráfico N° 13: Concentración de Sulfato en pozos de eficiencia asociados al Depósito de Arenas

260. A continuación, se presentará una serie de gráficas, de elaboración propia⁷⁰, desde el inicio de los muestreos en cada pozo, y hasta marzo de 2023, que muestran **la evolución de la calidad del agua subterránea en el tiempo, en particular, desde el inicio de las operaciones de la concentradora, que determinó también el uso del depósito de arenas.** La visualización de la calidad del agua se centrará específicamente en los parámetros Sulfato y Conductividad Eléctrica (CE), considerados como indicadores, de tipo conservativos, de presencia de agua de tipo industrial o agua contactada en este caso, proveniente del proceso de concentración de minerales de cobre y de la depositación de relaves (en este caso, la fracción gruesa correspondiente a arenas). El comportamiento de estos dos parámetros permite trazar de manera confiable el comportamiento de la pluma y su mezcla con las aguas naturales del sistema.

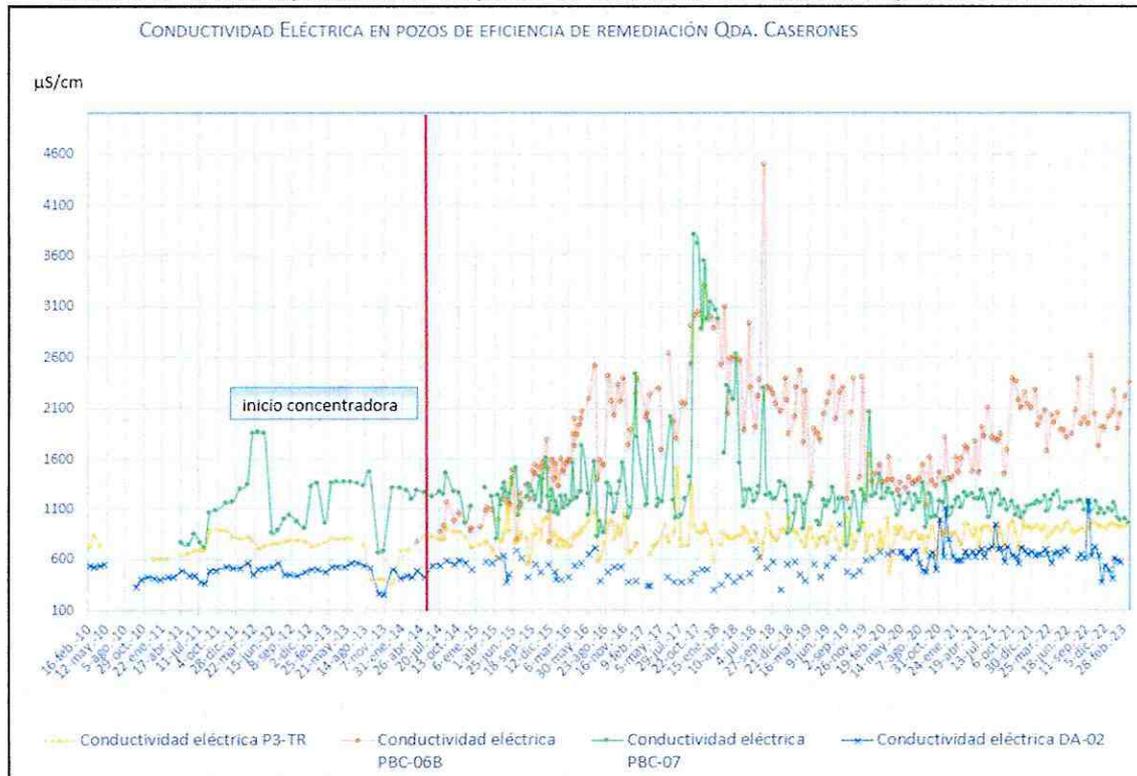
Gráfico N° 14: Comparación CE en pozos de eficiencia asociados al Depósito de Arenas

264. En cuanto al comportamiento de las mediciones de la Conductividad Eléctrica en los pozos de eficiencia de remediación, se observa que los pozos PBC-07, PBC-06B y P3-TR dan cuenta que el comportamiento de este indicador sigue aproximadamente el mismo patrón que el Sulfato. En efecto, en los pozos PBC-06B y PBC-07 se observa un aumento en sus niveles a partir de la operación de la planta concentradora, cuestión que no se aprecia en el pozo P3-TR, que se mantiene estable entre los 600 y 1.100 μ S. Lo anterior, permite adelantar que en términos espaciales los incrementos que persisten aún en el pozo PBC-06B, no se perciben a la distancia del punto P3-TR.

265. Por lo tanto, en función de lo descrito en este acápite, con los resultados de las mediciones de los pozos definidos como de eficiencia de remediación fijados por el PMR 2015, se puede señalar que se configura un **detrimento en la calidad de las aguas subterráneas, en relación con la quebrada Caserones**. Sin embargo, esta afectación no alcanza a manifestarse en el pozo P3-TR, enmarcándose en una zona cercana al pozo PBC-06B, ubicado inmediatamente aguas abajo de la confluencia de la quebrada Caserones con el río Ramadillas.

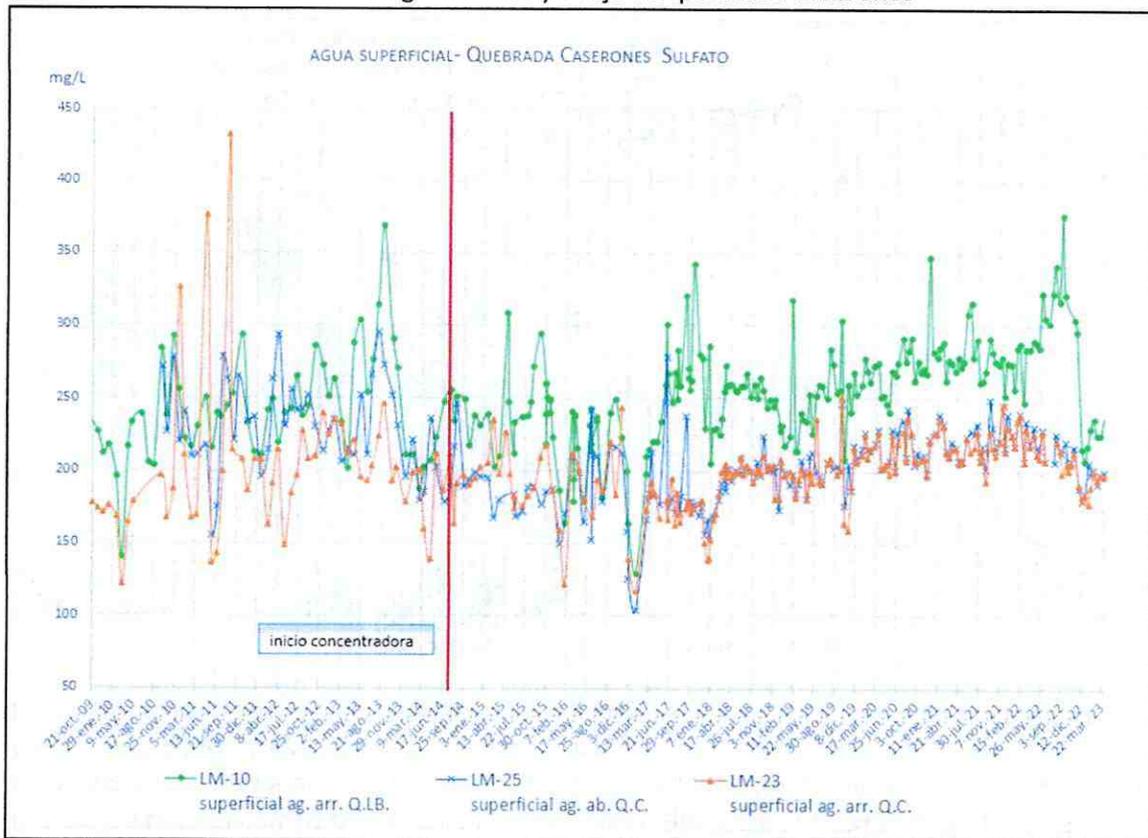
Gráfico N° 15: Comparación Sulfato en puntos de monitoreo de aguas superficiales en río Ramadillas aguas arriba y abajo de quebrada Caserones

268. A continuación, se presentan las concentraciones de Sulfato y Conductividad Eléctrica en los puntos LM-23 y LM-25 que permiten representar, de forma visual, y responder a la pregunta de si las infiltraciones de aguas contactadas en las aguas subterráneas de la quebrada Caserones, alcanzan el río Ramadillas a nivel de aguas superficiales.

272. Así, a partir de los datos desplegados anteriormente, es posible afirmar que las concentraciones entre los puntos LM-23 y LM-25 siguen un mismo comportamiento, tanto antes como después del inicio de operaciones de la concentradora (con la subsecuente depositación de relaves en el depósito de arenas). Al respecto, no es posible afirmar que se observen incrementos en términos temporales en LM-25 y en LM-10 producto de la entrada en funcionamiento del depósito de arenas en 2014. Por lo tanto, a partir de este análisis, **no es posible afirmar que existe una afectación, pérdida, o detrimento en la calidad de las aguas superficiales del río Ramadillas**, como un efecto de la infracción del cargo N° 12.

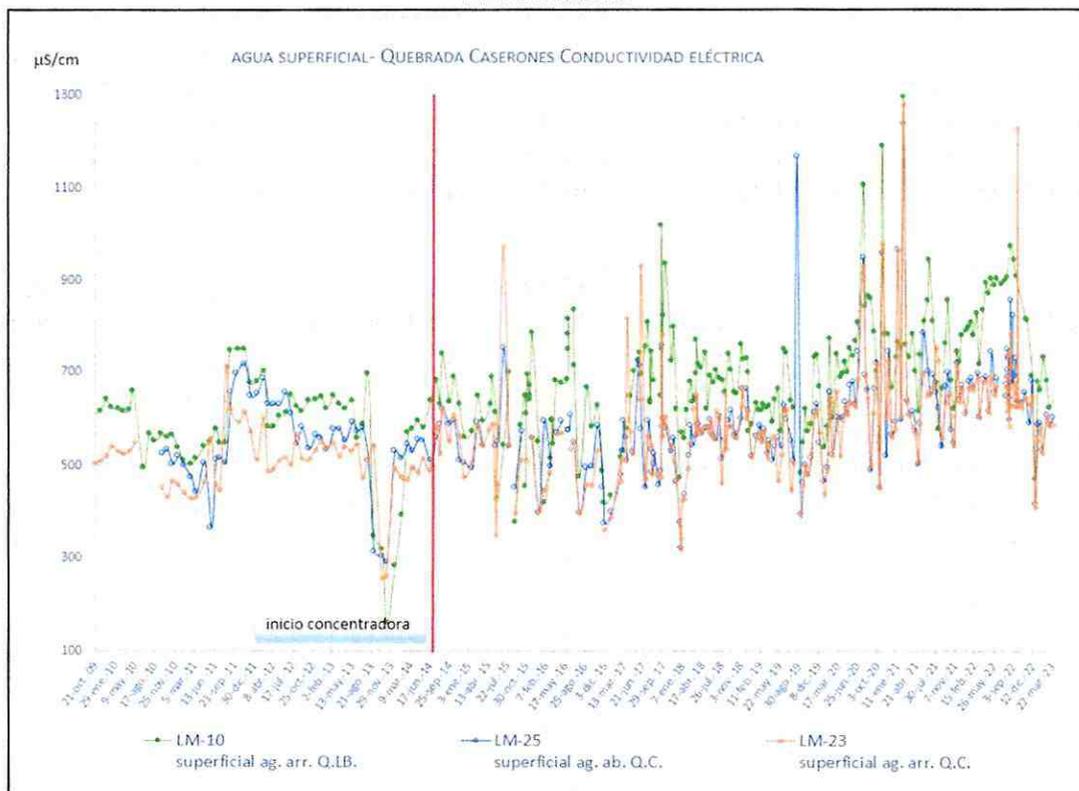
Gráfico N° 16: Comparación de Conductividad Eléctrica entre puntos de monitoreo en cuenca del río Ramadillas

271. Luego, en relación al comportamiento histórico de la Conductividad Eléctrica, tal como se mostrará en el siguiente Gráfico, se concluye que: i) este parámetro visualmente presenta mayor variabilidad que el sulfato, tanto en forma natural (LM-23) como aguas abajo de la quebrada Caserones, manteniéndose también, valores acoplados entre ambas series, con algunas diferencias puntuales, que probablemente pueden considerarse *outliers*⁷⁴; ii) al agregar la serie de valores obtenidos en el punto LM-10, se puede concluir lo mismo que lo ocurrido con el Sulfato, es decir, que previo a la influencia del proyecto y en particular, la entrada en operación del depósito de arenas, en LM-25 y LM-10 se presentaban valores de conductividad eléctrica superiores a los registrados en LM-23, también explicándose en eventuales aportes de quebradas laterales, incluida la quebrada Caserones, pues en el punto LM-10 se dan concentraciones mayores que en LM-23, en el mismo periodo previo al proyecto.

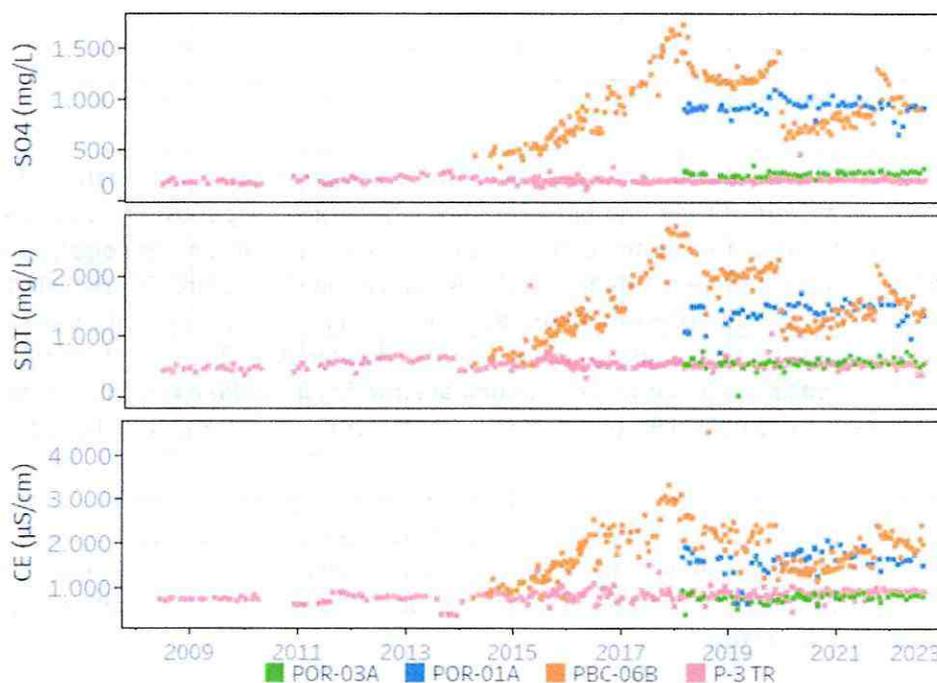
Figura N° 13: Evolución temporal del parámetro SO₄, CE y SDT, pozos POR sector aguas abajo Caserones

278. Cualquiera sea el caso, existe claridad respecto de que esta afectación no habría alcanzado el último pozo de eficiencia de remediación (P3-TR, serie en color rosado en figura anterior), ubicado aguas arriba de la quebrada La Brea. Como ya se ha
